Manual de Rehabilitación y Habilitación Eficiente en Edificación

01.	Prólogo Manual de Rehabilitación y Habilitación Eficiente en Edificación por Margarita de Luxan, Dra. Arquitecta y Catedrática de la UPM.	02
02.	Origen y Desarrollo del Manual	10
03.	Situación del Consumo de Energía en el mundo.	14
04.	Compromiso de Saint Gobain Weber con la Sostenibilidad, el Medio Ambiente y la Arquitectura Eficiente.	20
05.	Normativa Europea y Estatal.	28
06.	Rehabilitación y Habilitación Eficiente. Método y Concepto.	36
07.	La Casa Pasiva" y el "Estandar Passivhaus". Prólogo de Javier Crespo Ruiz de Gauna. Arquitecto y Presidente de la Plataforma Passivhaus en España.	54
08.	Casos Prácticos.	60
09.	Anexos.	250

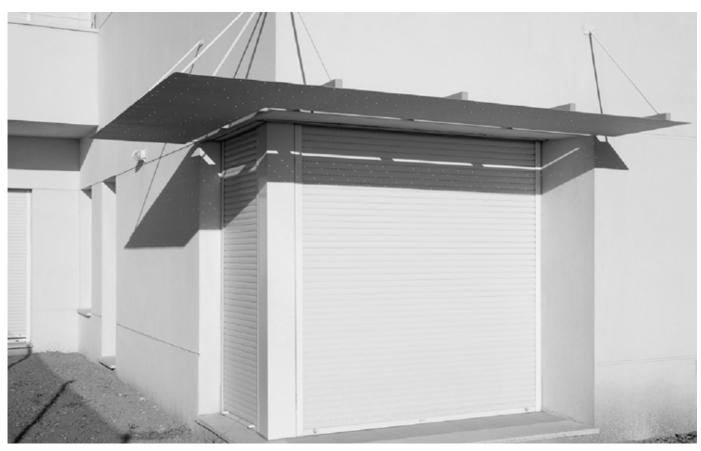
Elemento para sombra sobre ventana captora, obstrucción solar en invierno. Conjunto de 351 viviendas bioclimáticas en El Toyo, Almería. Arquitectos: M. de Luxán, R. Tendero, P. Nau.

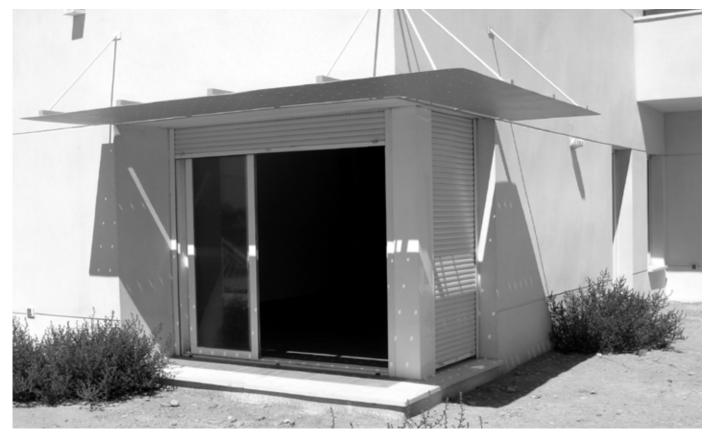
Elemento para sombra sobre ventana captora, obstrucción solar en verano. Conjunto de 351 viviendas bioclimáticas en El Toyo, Almería. Arquitectos: M. de Luxán, R. Tendero, P. Nau.

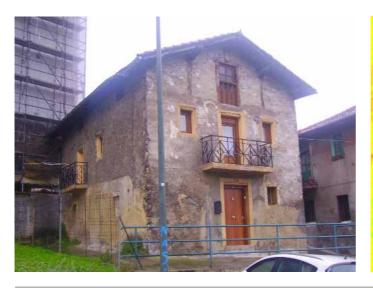
Caso1. Viviendas Aisladas

Tipología Edificatoria y Uso:	Edificación Residencial.
Tipo Edificatorio:	Vivienda aislada de planta baja+1 y bajo cubierta.
Localización climática:	Zona climática C1.
Año de construcción aproximado:	1950
Descripción del cerramiento:	Cerramiento y muro de carga de piedra y mampostería de 60 cms de espesor, enfoscado y pintado por ambas caras (por la exterior ya sin pintura).
Otros datos de interés:	Edificio sin rehabilitar desde su construcción exceptuando el cambio de carpinterías, bajantes y tejas en cubierta. Estructura de madera y muros de carga.

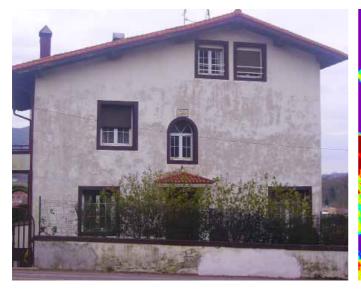
Caso 2. Viviendas Aisladas

Tipología Edificatoria y Uso:	Edificación de uso residencial.
Tipo Edificatorio:	Vivienda unifamiliar de planta baja+1 y semisótano.
Localización climática:	Zona climática C1. Hipótesis de cálculo B3 .
Año de construcción aproximado:	1950
Descripción del cerramiento:	Cerramiento de una sola hoja de ladrillo macizo de 1 pie de espesor sin aisla- miento térmico, enfoscado con mortero de cemento y revestido con pintura plástica. Interior mediante enlucido de yeso pintado.
Otros datos de interés:	Edificio con sucesivas rehabilitaciones a lo largo de los años consistentes en pintado de fachadas, renovación de cubierta y cambio de carpinterías. Edificio con estructura de madera.

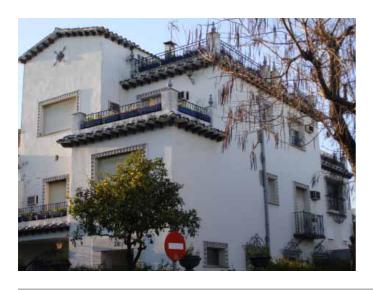
Caso 3. Viviendas Aisladas

Tipología Edificatoria y Uso:	Edificación Residencial.
Tipo Edificatorio:	Vivienda unifamiliar aislada de planta baja + 2 y azotea transitable con buhardilla.
Localización climática:	Zona climática B4.
Año de construcción aproximado:	1930
Descripción del cerramiento:	Cerramiento y muro de carga constituido por una hoja de ladrillo macizo de 1 ½ pie de espesor.
Otros datos de interés:	Renovación de revestimientos y carpinterías exteriores de la vivienda en torno a 1980. Mantenimiento posterior consistente en pintado de fachada, herrerías y azotea.

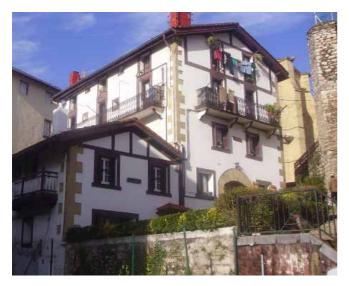
Caso 4. Viviendas Pareadas o en Hilera

Tipología Edificatoria y Uso:	Edificación Residencial.
Tipo Edificatorio:	Edificio de dos viviendas pareadas de baja+3 y semisótano y baja+1.
Localización climática:	Zona climática C1. Hipótesis de cálculo D1.
Año de construcción aproximado:	1930
Descripción del cerramiento:	Cerramiento constituido por una hoja de 60 cm aproximadamente de mam- postería y bloque de piedra arenisca en esquinas del edificio sin aislamiento térmico. Revestimiento exterior a base de enfoscado de mortero de cemento y pintura. Enlucido de yeso y pintura en el interior. Estructura de muros de carga, cubierta y forjados de madera.
Otros datos de interés:	Edificio con sucesivas rehabilitaciones a lo largo de los años consistentes en pintado de fachadas, renovación de cubierta, cambio de carpinterías e intervenciones puntuales en el interior a medida que se reforman los espacios interiores.

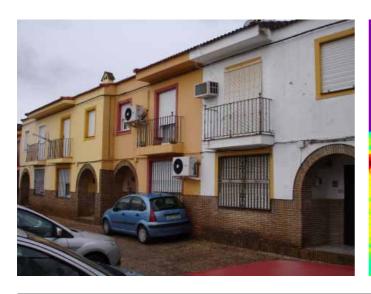
Caso 6. Viviendas Pareadas o en Hilera

Tipología Edificatoria y Uso:	Edificación Residencial.
Tipo Edificatorio:	Viviendas unifamiliares en hilera.
Localización climática:	Zona climática B4.
Año de construcción aproximado:	1976
Descripción del cerramiento:	Cerramiento formado por una hoja exterior de ½ pie de ladrillo hueco, cámara de aire y hoja interior constituida por tabique de ladrillo hueco de 4 cms.
Otros datos de interés:	Edificio sin rehabilitar desde su construcción. El mantenimiento del mismo ha consistido en el pintado de la fachada de la vivienda por parte de cada propietario.

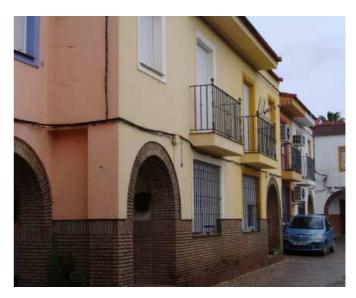
Sistema compuesto de aislamiento térmico por el exterior **weber. therm mineral**, en base al mortero termoaislante **weber.therm aislone** y revestimiento mineral **weber.therm clima** en acabado raspado.

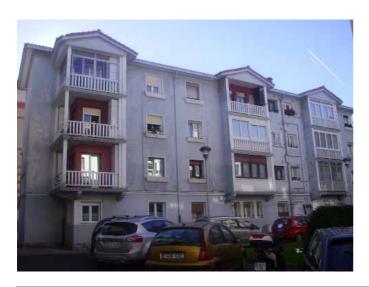
Caso 7. Viviendas en Bloque Longitudinal

Tipología Edificatoria y Uso:	Edificación Residencial.
Tipo Edificatorio:	Edificio de viviendas en bloque longitudinal de PB+3.
Localización climática:	Zona C1.
Año de construcción aproximado:	1950
Descripción del cerramiento:	Cerramiento de dos hojas con cámara de aire no ventilada sin aislamiento térmico. La hoja exterior de ladrillo cerámico macizo y de 1 pie de espesor y la interior de ladrillo hueco de 7 cm. Interior mediante enlucido de yeso pintado.
Otros datos de interés:	Edificio rehabilitado con reparación puntual de cantos de forjado de hormigón y cambios de ventanas. Pintado de fachada y reforma de cubierta. Sin habilitación eficiente en sus fachadas.

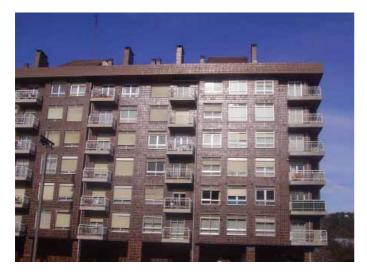
Caso 8. Viviendas en bloque longitudinal

Tipología Edificatoria y Uso:	Edificación Residencial, viviendas y locales comerciales en planta baja.
Tipo Edificatorio:	Edificio de viviendas en bloque longitudinal de PB+6 y semisótano.
Localización climática:	Zona C1. Hipótesis de cálculo E1.
Año de construcción aproximado:	1980
Descripción del cerramiento:	Cerramiento de dos hojas con cámara de aire ligeramente ventilada sin aislamiento térmico. La hoja exterior de ladrillo cerámico perforado y esmaltado de 1 pie de espesor y la interior de ladrillo hueco de 7 cm. Interior mediante enlucido de yeso pintado.
Otros datos de interés:	Edificio rehabilitado con reparación puntual de cantos de forjado de hormigón y cambios de ventanas. Sustitución de ladrillos deteriorados de la hoja exterior de fachada por plaquetas cerámicas de similares características en tamaño, color y forma. Rehabilitación de cubierta. Sin habilitación eficiente en sus fachadas.

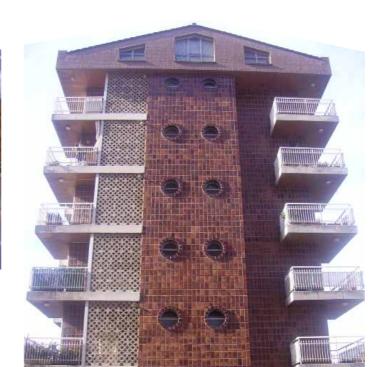
Sistema compuesto de aislamiento térmico por el exterior **weber. therm etics**, en base a la colocación de placas de poliestireno expandido (EPS) y terminado mediante aplicación directa sobre ellas del mortero mineral **weber.therm color**, siguiendo indicaciones del manual técnico de **sistemas weber.therm**.

Se ha optado en esta ocasión por una solución de revestimiento mineral **weber.therm color** con acabado raspado que permite una gran variedad de colores y se integra en el entorno de manera adecuada. Esta solución de revestimiento de fachadas junto con la plaqueta y el enfoscado más pintura son soluciones habituales en el barrio donde se implanta el edificio referenciado.

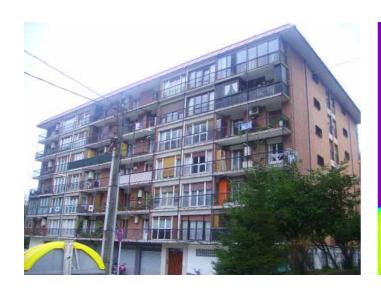
Caso 9. Viviendas en bloque longitudinal

Tipología Edificatoria y Uso:	Edificación Residencial, viviendas, garajes y locales en planta baja.
Tipo Edificatorio:	Edificio de viviendas en bloque longitudinal de PB+6.
Localización climática:	Zona C1. Hipótesis de cálculo D1.
Año de construcción aproximado:	1972
Descripción del cerramiento:	Cerramiento de dos hojas con cámara de aire no ventilada sin aislamiento térmico. La hoja exterior de ladrillo cerámico macizo y de 1 pie de espesor y la interior de ladrillo hueco de 7 cm. Interior mediante enlucido de yeso pintado.
Otros datos de interés:	Edificio sin rehabilitar a excepción de la cubierta. Sin habilitación eficiente en sus fachadas.

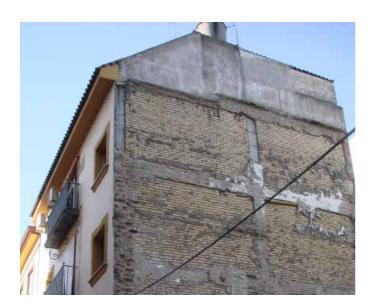
Caso 10. Viviendas entre Medianeras

Tipología Edificatoria y Uso:	Edificación Residencial.
Tipo Edificatorio:	Edificación en bloque de planta baja + 3.
Localización climática:	Zona climática B4. Hipótesis de cálculo A4.
Año de construcción aproximado:	1978
Descripción del cerramiento:	Medianería de una hoja de ½ pie de ladrillo hueco tipo "gafa" y fachada de doble hoja (la exterior de ½ pie de ladrillo hueco tipo "gafa" y la interior de tabique de 4 cms), con cámara de aire sin aislamiento térmico.
Otros datos de interés:	Edificio sin rehabilitar desde su construcción, únicamente mediante pintado de fachadas. El estado que presenta es debido al derribo de la edificación colindante. Ejecución del muro medianero desde el interior (exceso de mortero de levante sobrante sin retirar).

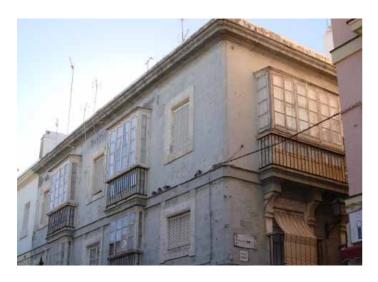
Caso 11. Viviendas entre Medianeras

Tipología Edificatoria y Uso:	Edificación Residencial.		
Tipo Edificatorio:	Edificación entre medianeras de planta baja + 2.		
Localización climática:	Zona climática A3.		
Año de construcción aproximado:	1900		
Descripción del cerramiento:	Cerramiento y muro de carga constituido por una hoja de piedra ostionera de 20 cms de espesor, enlucido por la cara interior y con revestimientos diversos por la exterior (según fachadas).		
	La piedra ostionera es una roca sedimentaria muy porosa formada por restos de conchas marinas (Glycymeris sp., Ostraea edulis y Pecten sp.) y piedras erosionadas del mar. Es una piedra muy utilizada en la ciudad de Cádiz y en otras localidades cercanas. El ostión es una especie de ostra, mayor y más basta que la común. El aspecto de la piedra ostionera se define por ser de color marrón, contener trazas de crustáceos (conchas, nácar), ser muy porosa y muy áspera.		
Otros datos de interés:	Edificio sin rehabilitar desde su construcción. El mantenimiento del mismo ha consistido en enfoscar y/o pintar la piedra ostionera del cerramiento de fachada. En planta baja se ha realizado con más frecuencia una limpieza de dicha piedra en la fachada de local comercial que ocupa la mayor parte de la superficie de dicha planta.

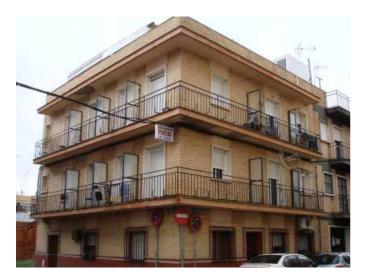
Caso 12. Viviendas entre medianeras

Tipología Edificatoria y Uso:	Edificación de uso terciario (Alojamiento).
Tipo Edificatorio:	Edificación en bloque de planta baja + 2.
Localización climática:	Zona B4. (Hipótesis de cálculo C4).
Año de construcción aproximado:	1978
Descripción del cerramiento:	Medianería de una hoja de ½ pie de ladrillo hueco tipo "gafa" y fachada de doble hoja la exterior de ½ pie de ladrillo perforado y la interior de tabique de 4 cms, con cámara de aire sin aislamiento térmico.
Otros datos de interés:	Edificio de estructura de hormigón sin rehabilitar desde su construcción en cuanto a cerramiento y revestimiento de pared medianera; si se han tratado o renovado la impermeabilización de la azotea, los revestimientos de vuelos de balcones y el zócalo, así como las carpinterías de aluminio.

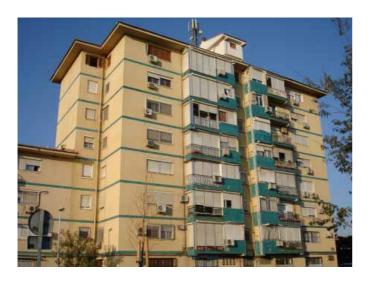
Tipología Edificatoria y Uso:	Edificación Residencial.
Tipo Edificatorio:	Edificio en manzana abierta con diferentes alturas de bloques. El de la fotografía es un bloque de 32 viviendas de planta baja + 7.
Localización climática:	Zona B4. Hipótesis de cálculo C4.
Año de construcción aproximado:	1974
Descripción del cerramiento:	Cerramiento de una hoja de bloque de hormigón convencional con reves- timiento exterior mediante enfoscado de mortero de cemento y pintura. Interior mediante enlucido de yeso pintado.
Otros datos de interés:	Edificio sin rehabilitar desde su construcción, con mantenimiento general de la pintura de la fachada, conservándose ésta en buen estado, a excepción de las lesiones que a continuación se detallan.

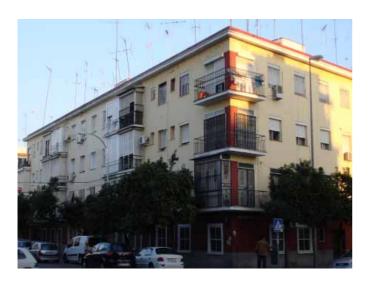
Tipología Edificatoria y Uso:	Edificación Residencial.
Tipo Edificatorio:	Edificación en manzana cerrada de planta baja + 3.
Localización climática:	Zona climática B4 Hipótesis de cálculo: Zona climática C3 .
Año de construcción aproximado:	1961
Descripción del cerramiento:	Cerramiento y muro de carga de ambas fachadas (principal y patio) constituido por una hoja de ladrillo macizo de 1 ½ pie de espesor con hiladas intermedias de ladrillo hueco tipo "gafa".
Otros datos de interés:	Edificio sin rehabilitar desde su construcción. El mantenimiento del mismo ha consistido en pintar la fachada y los patios cada cierto tiempo, tanto la superficie enfoscada como el ladrillo visto y zócalo de revoco "a la tirolesa". Cubierta con solado cerámico muy poroso y tratamiento superficial mediante revestimiento para impermeabilización en estado muy deteriorado. Rodapié en todo el perímetro de la azotea con igual cerámica e impermeabilización.

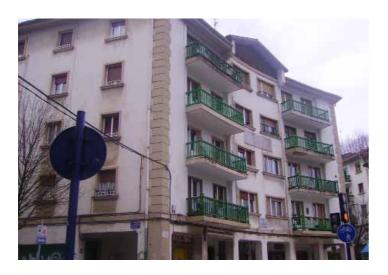
Tipología Edificatoria y Uso:	Edificación Residencial.
Tipo Edificatorio:	Edificación de viviendas en manzana abierta de PB+4.
Localización climática:	Zona C1. Hipótesis de cálculo D1 .
Año de construcción aproximado:	1959
Descripción del cerramiento:	Cerramiento de una sola hoja de ladrillo macizo de 1 pie de espesor sin aislamiento térmico, enfoscado con mortero de cemento y revestido con pintura plástica. Interior mediante enlucido de yeso pintado.
Otros datos de interés:	Edificio con rehabilitaciones consistentes en pintado de fachadas, reparaciones puntuales en cantos de forjado de balcones y cambio de cubierta. Renovaciones interiores y sustitución de carpinterías y colocación de intrados con aislamiento térmico en algunas viviendas. Zona con moderado o bajo tráfico rodado compuesto por diferentes edificios de características iguales, con rehabilitaciones similares. Sin tratar puentes térmicos

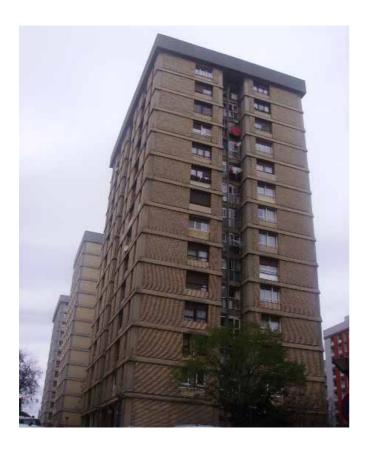
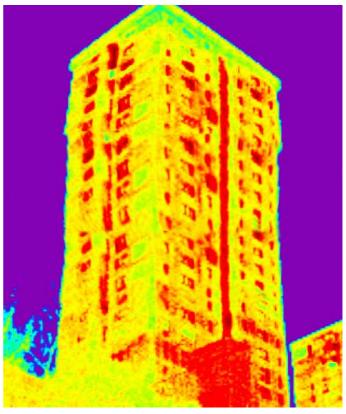
Tipología Edificatoria y Uso:	Edificación Residencial.
Tipo Edificatorio:	Torre de viviendas de PB+13 y dos semisótanos.
Localización climática: Zona C1.	
Año de construcción aproximado:	1966
Descripción del cerramiento:	Cerramiento de dos hojas con cámara de aire sin aislamiento térmico. La hoja exterior de ladrillo macizo visto de 1 pie de espesor (1/2 pie en antepechos de huecos de fachada) y la interior de ladrillo hueco de 7 cm. Interior mediante enlucido de yeso pintado.
Otros datos de interés:	Edificio sin rehabilitar desde su construcción exceptuando alguna reparación puntual en la estructura de hormigón y cambios de ventanas en algunas viviendas. Composición formal de la fachada con estructura al exterior de forjados y pilares de hormigón vistos. Barrio compuesto por diferentes torres de características iguales, algunas rehabilitadas y otras no. Sin tratar puentes térmicos. Ladrillo visto en buen estado general.

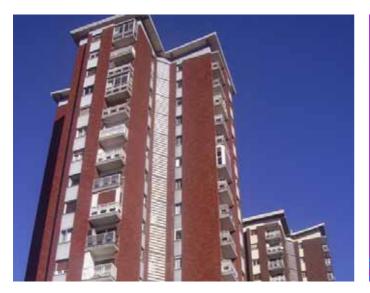
Tipología Edificatoria y Uso:	Edificación Residencial.
Tipo Edificatorio:	Torre de viviendas de PB+15 y semisótano.
Localización climática:	Zona C1. Hipótesis de cálculo D1.
Año de construcción aproximado:	1970
Descripción del cerramiento:	Cerramiento de dos hojas con cámara de aire no ventilada y sin aislamiento térmico La hoja exterior de ladrillo perforado de 1 pie de espesor (1/2 pie en antepechos de huecos de fachada) revestida con placa asfáltica impermeable tipo "tégola" con acabado imitación plaqueta y la interior de ladrillo hueco de 7 cm. Interior mediante enlucido de yeso pintado.
Otros datos de interés:	Edificio sin rehabilitar desde su construcción exceptuando reparaciones en cantos de forjado de hormigón, pintado de techos de balcones y cambios de carpinterías exteriores en algunas viviendas. Composición formal de la planta con forma de cruz griega y estructura de forjados y pilares de hormigón armado. Barrio compuesto por diferentes torres de características similares, algunas rehabilitadas y otras no. Sin tratar puentes térmicos. Revestimiento en buen estado general.

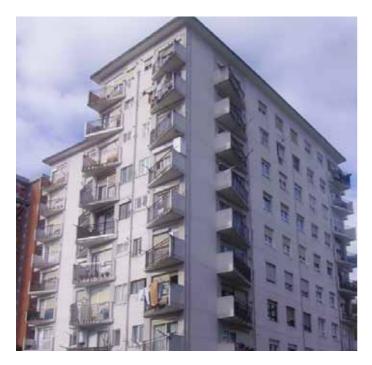
Tipología Edificatoria y Uso:	Edificación Residencial.
Tipo Edificatorio:	Torre de viviendas de PB+12.
Localización climática:	Zona C1.
Año de construcción aproximado:	1972
Descripción del cerramiento:	Cerramiento de dos hojas con cámara de aire sin aislamiento térmico. La hoja exterior de ladrillo hueco de 1/2 pie de espesor revestida con mortero monocapa y la interior de ladrillo hueco de 7 cm. Interior mediante enlucido de yeso pintado.
Otros datos de interés:	Edificio de estructura de hormigón rehabilitado en sus fachadas sustituyendo el revestimiento inicial por mortero monocapa, cambios de ventanas en algunas viviendas. Sin tratar puentes térmicos.

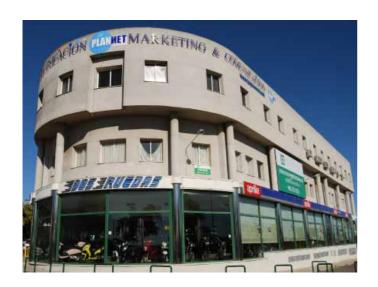
Tipología Edificatoria y Uso:	Edificación de uso Terciario.
Tipo Edificatorio:	Edificio de oficinas de planta baja + 2 y semisótano.
Localización climática:	Zona A3. Hipótesis de cálculo B3.
Año de construcción aproximado:	1980
Descripción del cerramiento:	Cerramiento de dos hojas de ladrillo cerámico (la exterior de ½ pie y la interior de tabique de 4 cms), con cámara de aire sin aislamiento térmico con revestimiento exterior mediante mortero monocapa raspado e interior mediante enlucido de yeso y pintura.
Otros datos de interés:	Edificio sin rehabilitar desde su construcción, con algunas zonas del revestimiento exterior pintadas posteriormente.

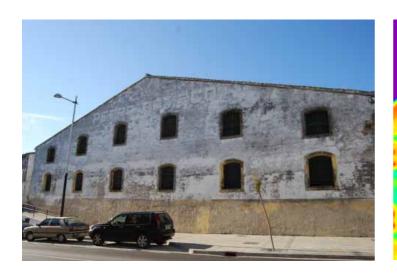
Tipología Edificatoria y Uso:	Edificación de uso Terciario.
Tipo Edificatorio:	Edificio de una sola planta y cubierta a dos aguas para bodega de almacenamiento de vinos y vinagres.
Localización climática:	Zona Climática A3.
Año de construcción aproximado:	1950
Descripción del cerramiento:	Cerramiento de muro de carga constituido por una hoja de dos pies de espe- sor de bloque de piedra arenisca con hiladas intermedias de ladrillo macizo con revestimiento exterior e interior a base de enfoscado de mortero de ce- mento y pintura.
Otros datos de interés:	Edificio sin rehabilitar desde su construcción, con algunas zonas del revesti- miento exterior pintadas posteriormente. Soporte muy heterogeneo.

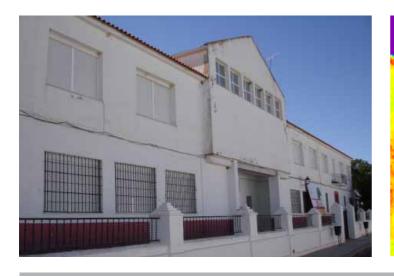
Tipología Edificatoria y Uso:	Edificación de uso docente.
Tipo Edificatorio:	Edificio de planta baja+2 y cubierta a dos aguas.
Localización climática:	Zona climática D1.
Año de construcción aproximado:	1910 y 1960 aproximadamente.
Descripción del cerramiento:	Cerramiento y muro de carga de ladrillo macizo de 1,5 pie de espesor en las alas laterales del edificio y cerramiento formado por citara de ladrillo macizo, cámara de aire y tabique en la parte central del edificio.
Otros datos de interés:	El edificio original es de 1910 aproximadamente, ampliándose en torno a 1960. La cubierta de teja ha sido rehabilitada posteriormente.

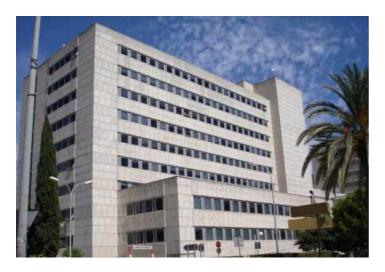
Tipología Edificatoria y Uso:	Edificación de uso Sanitario.
Tipo Edificatorio:	Edificación en bloque de planta baja + 9.
Localización climática:	Zona climática A3.
Año de construcción aproximado:	1980
Descripción del cerramiento:	Cerramiento compuesto por dos hojas, la interior de tabicón de ladrillo hueco de 7 cms de espesor y la exterior a base de placas prefabricadas de hormigón, con cámara de aire intermedia sin aislamiento térmico.
Otros datos de interés:	Edificio de estructura de hormigón sin rehabilitar desde su construcción. Las marquesinas de las diversas entradas (cuyas patologías aparecen en fotografías) son de estructura metálica y petos de ladrillo cerámico
